Proposta de intervenção de reabilitação para valorização de uma moradia unifamiliar

Trabalho de Projeto de Mestrado

Neste projeto propõem-se apresentar uma proposta de intervenção de reabilitação numa moradia unifamiliar de dois pisos existente na Rua Cinco de Outubro no lugar de Agua-lva-Cacém, Sintra, construída no ano de 1950, e com uma área bruta de 149,42 m².

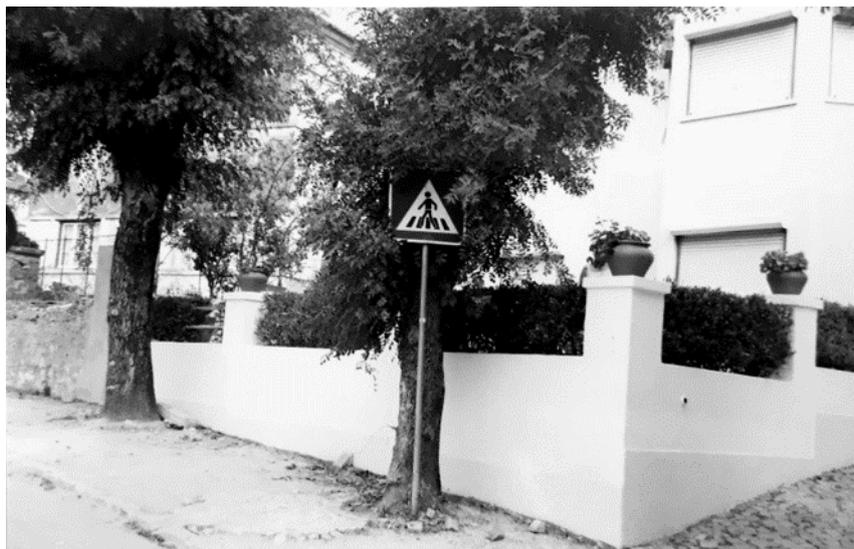
As obras efetuadas no arruamento em 2004, ao abrigo do programa de intervenção municipal Polis, resultaram na remoção de duas árvores de grande porte (Figura 3.7), provocando o assentamento do solo no local, e a conseqüente abertura de fissuras no muro de vedação. De acordo com Mamede & Tavares [3], o programa Polis foi uma iniciativa do Ministério do Ambiente e Ordenamento do Território, formalizado pela Resolução do Conselho de Ministros nº 26/2000 como um plano nacional para a requalificação urbana e valorização ambiental das cidades portuguesas.

Figura 3. 7 - Fachada Sul da moradia Mira Sul, antes da intervenção do Programa POLIS, 2004 (Fonte: Família Martins).

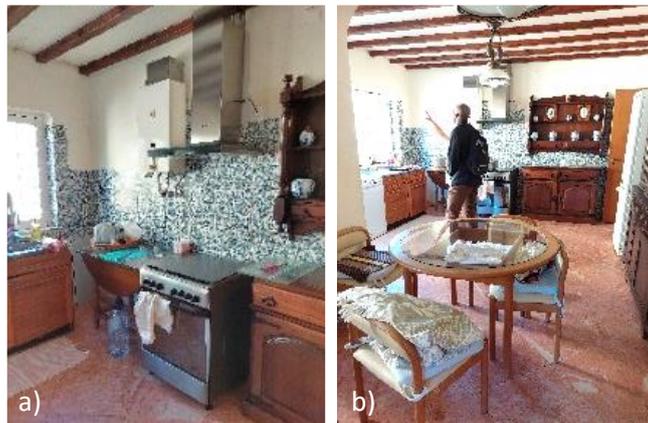
Na cozinha, os armários, diferentes uns dos outros, encontram-se demasiado afastados entre si e degradados. Os equipamentos, tais como o fogão, o esquentador e as máquinas de lavar, não estão encastrados dando um especto dissonante ao conjunto (Figura 4.2a). A copa improvisada é prejudicada pela existência de um pilar e pela passagem para a sala (Figura 4.2b). Constatou-se ainda que não existe uma zona própria de tratamento de roupas e nem uma despensa.

Figura 4.2 – Vistas da cozinha: a) Zona do fogão e esquentador; b) Copa improvisada para tomada de refeições (Fonte: Jorge Mascarenhas), junho 2022.

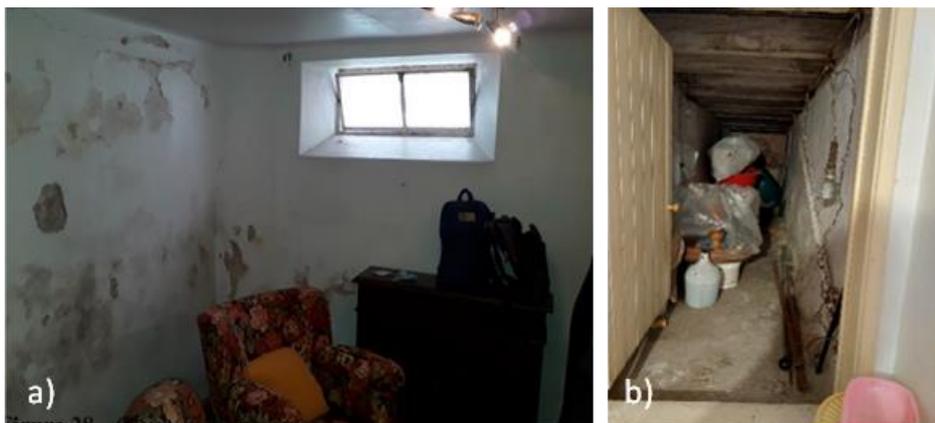
Ainda que no piso 0 se registem algumas infiltrações, devido principalmente ao estado de degradação da cobertura, é no piso cave onde a humidade apresenta-se de forma preocupante. Este piso encontra-se parcialmente enterrado, e as extensas manchas nas suas paredes evidenciam que estas estão inadequadamente impermeabilizadas da humidade do terreno. O desconforto é agravado por não existirem aberturas suficientes nos compartimentos enterrados para que haja arejamento suficiente [3], o que faz com que o odor a mofo seja intenso (Figura 4.5).

Figura 4.5 – Vistas do quarto: a) Zona do closet; b) Arrumos (Fonte: de autor), junho 2022.

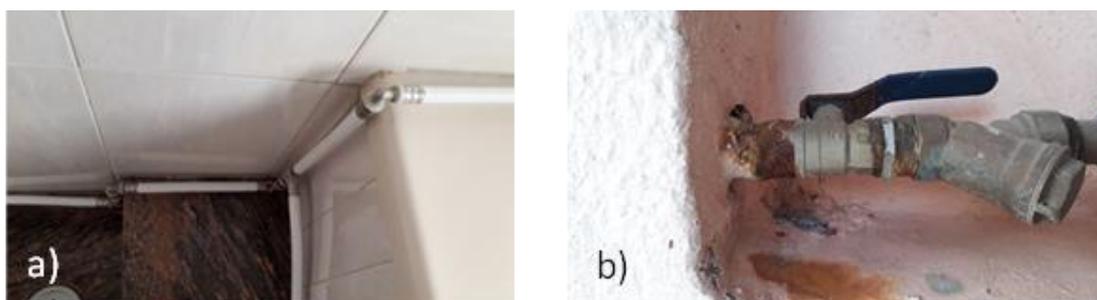
Não existe um circuito próprio de águas quentes, na cozinha o aquecimento de água é feito com recurso do esquentador a gás, ao passo que, na instalação sanitária a água quente é garantida por termoacumulador, cuja ligação da tubagem é estabelecido de forma improvisada no exterior das paredes (Figura 4.7a). Quanto à canalização das águas frias, a sua tubagem é de ferro, encontrando-se oxidada em vários pontos. Os dispositivos como torneiras, para além de desajustados apresentam algumas deficiências, nomeadamente: fugas de água, concentração de calcário no bocal e dificuldade de abertura e fecho do mecanismo (Figura 4.7b).

Figura 4.7 – Águas quentes e frias: a) Canalizações de Água quente colocadas no exterior das paredes; b) Torneira de segurança improvisada (Fonte: de autor), junho 2022.

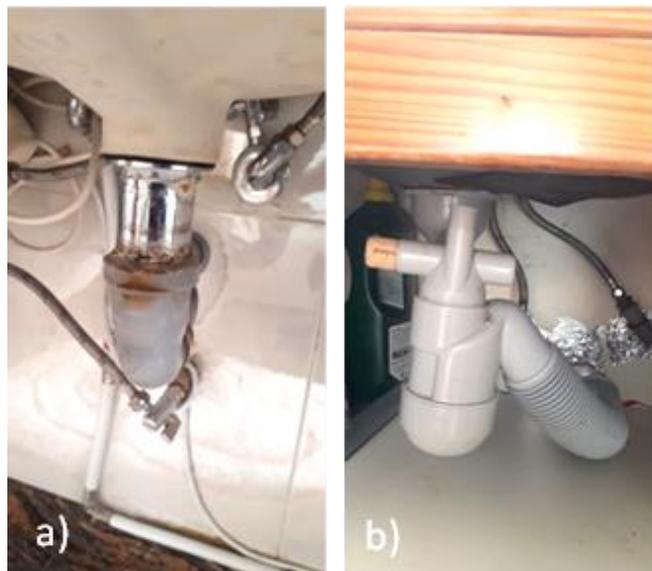
Figura 4.8 – Instalação de esgotos: a) Sifão do lavatório; b) Sifão do lava-loiça da cozinha (Fonte: de autor), junho 2022.

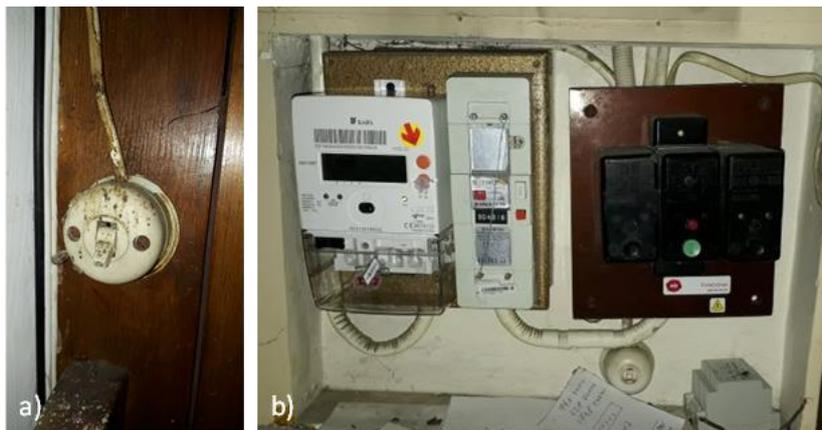
Toda a instalação elétrica para além de rudimentar está muito envelhecida, ocorrendo algumas vezes curto-circuitos devido aos maus contactos ou a sobrecargas. Alguns acessórios foram sendo acrescentados aquando de melhorias paliativas, o que não confere segurança porque os problemas acabam sempre por aparecer devido a antiguidade dos vários componentes. Por exemplo, os espelhos dos interruptores ainda são de latão, e no interior é visível grande concentração de humidade. (Figura 4.9a e 4.9b). Não existindo projeto de eletricidade, as alterações introduzidas na rede elétrica foram feitas para atender a situações pontuais de algumas anomalias que foram surgindo em vários pontos das ligações, com incidência maior em tomadas e interruptores.

Figura 4.9 – Interruptores elétricos: a) Interruptor dos anos 50; b) Quadro elétrico atual ligado com acessórios antigos (Fonte: de autor), junho 2022.

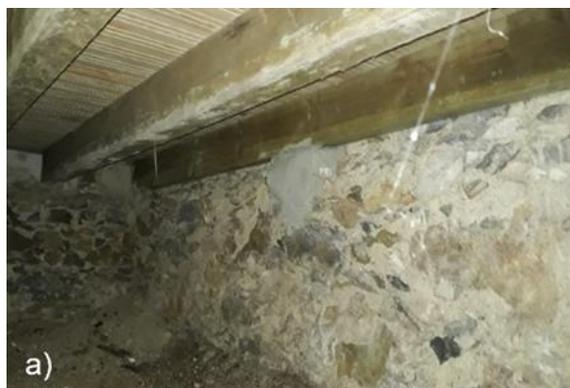
As fundações da moradia, em alvenaria de pedra, evidenciam a degradação de pedras de pequenas dimensões e dos ligantes, devido ao fenómeno de ascensão capilar (Figura 4.12).

Figura 4.12 - Aspeto da fundação onde é visível a desagregação (Fonte: de autor), junho 2022.

Nesta moradia, verifica-se que é no piso da cave onde persistem os maiores problemas relacionados com humidades. A humidade evidencia-se, essencialmente por ascensão capilar, nas paredes de alvenaria de pedra das fundações, e nas paredes de elevação de alvenaria de tijolo. Esta humidade tenderá a ser agravada pela existência de jardins, cuja rega humedece os terrenos junto à moradia. Como solução propõe-se a execução de um sistema de drenagem em todo o perímetro conforme indicado na figura 6.5 [10].

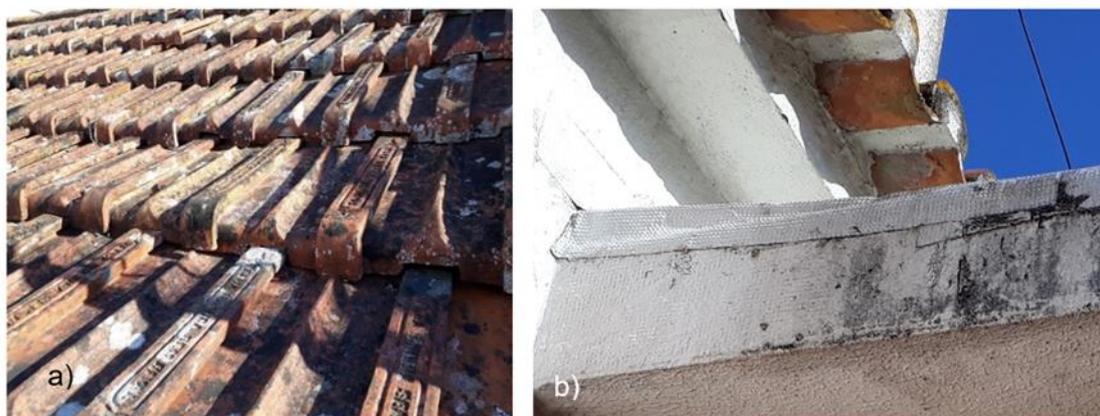
Figura 4.13 - Aspectos das anomalias da cobertura; a) Não encaixe das telhas; b) Remates improvisados com telas (Fonte: de autor), junho 2022.

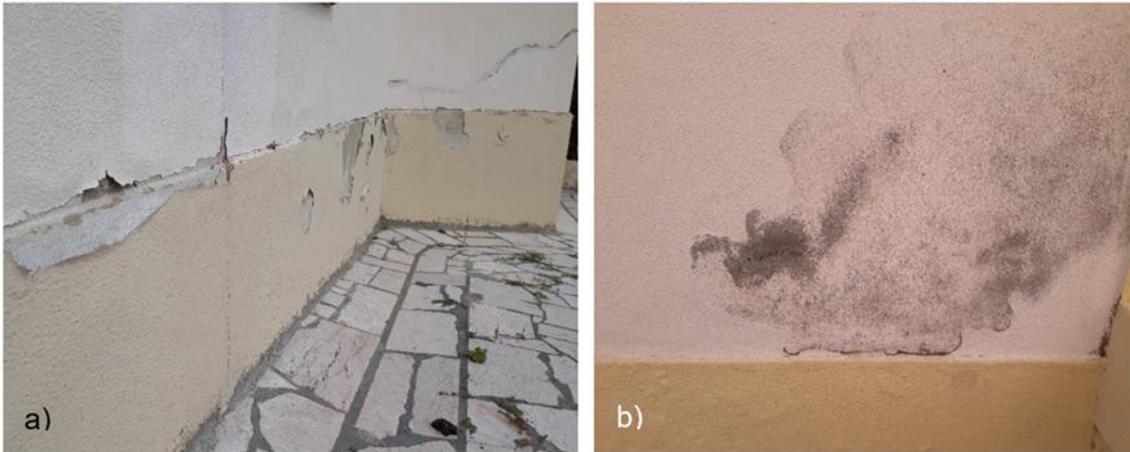
Como as paredes não possuem caixa-de-ar e o revestimento das paredes foi feito de forma inadequado, ou seja, a pintura tem pouca aderência à superfície do reboco, por ter sido aplicada diretamente sobre a mesma sem primário ou prévia preparação da superfície do reboco, com o passar do tempo a pressão do vapor de água origina do lado exterior o destacamento e manchas de humidade com empolamento da pintura (Figuras 3.14a e 3.14b). Isto se deve a grande concentração de água resultante da condensação na superfície exterior da parede acabando por neutralizar a resistência mecânica da tinta [3 e 4].

Figura 4.14 - Aspectos da degradação da pintura no exterior: a) Destacamento; b) empolamento (Fonte: de autor), junho 2022.

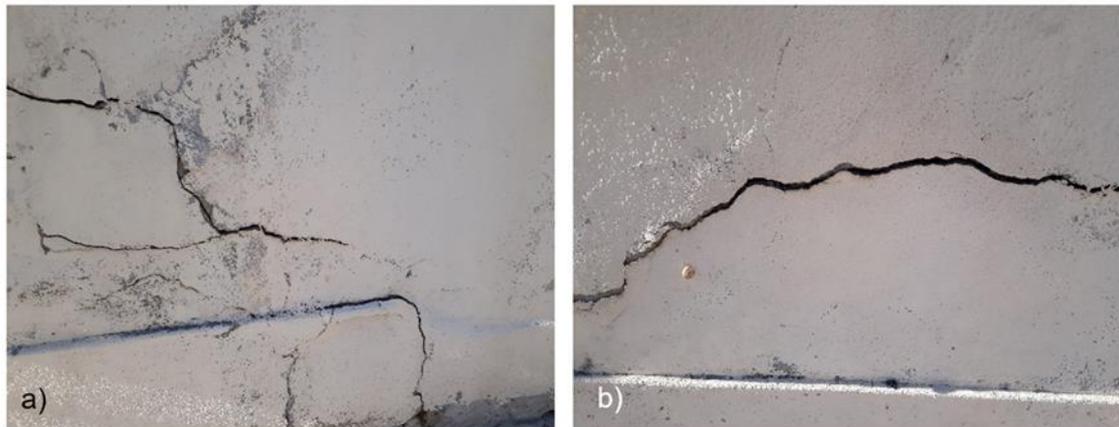
Na base das paredes existem fissuras importantes cuja origem poderá estar relacionada com vários fenómenos, desde o assentamento diferencial devido a instabilidade do solo, a presença de excesso de água ou deslocamento do solo por estar num terreno de declive elevado (Figuras 4.15a e 4.15b).

Figura 4.15 - Aspectos de fissuras na base das paredes, (Fonte: de autor) junho 2022.

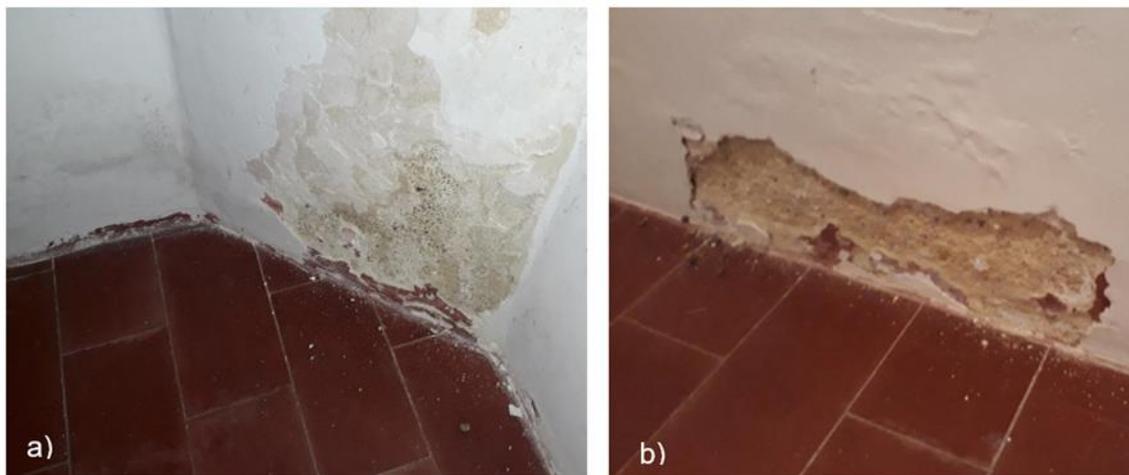
Nas paredes junto ao pavimento, a ascensão da humidade do terreno transporta sais que cristalizam e aumentam de volume originando a desagregação dos rebocos (Figuras 4.16a e 4.16b) [3 e 4].

Figura 4.16 - Aspetos de fissuras na base das paredes (Fonte: de autor), junho 2022.

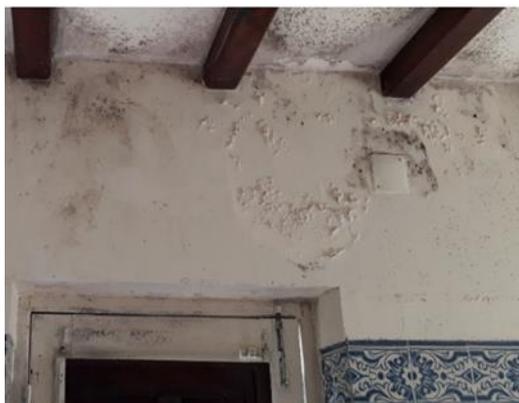
Devido às infiltrações da cobertura, em algumas zonas da habitação são visíveis manchas de humidades nos tetos que se prolongam pelas paredes (Figura 4.17). Noutras zonas existem também manchas de bolores denotando elevada concentração do teor de humidade e insuficiente ventilação dos respetivos espaços (Figura 4.18).

Figura 4.17 - Manchas devido a infiltrações na cobertura (Fonte: de autor), junho 2022.

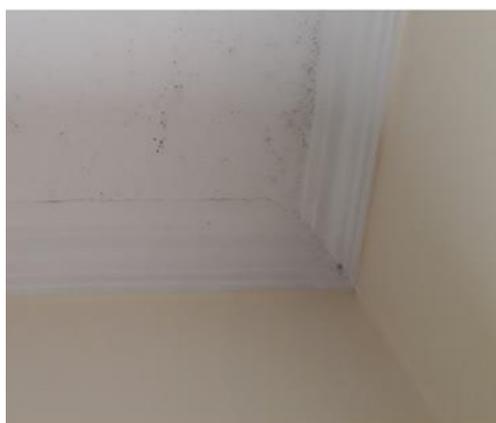
Figura 4.18 - Condensações devido a falta de ventilação, (Fonte: de autor) junho 2022.

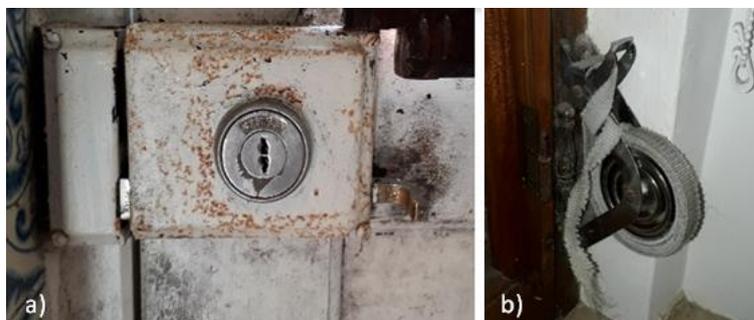
Devido ao longo uso e à falta de manutenção muitos acessórios metálicos estão disfuncionais e apresentam-se oxidados (Figura 4.19).

Figura 4.19 - Alguns dos acessórios degradados; a) Fechaduras, b) Bobina de enrolamento dos estores (Fonte: de autor), junho 2022.
