Proposta de intervenção de reabilitação para valorização de uma moradia unifamiliar

Trabalho de Projeto de Mestrado

Neste projeto propõem-se apresentar uma proposta de intervenção de reabilitação numa moradia unifamiliar de dois pisos existente na Rua Cinco de Outubro no lugar de Agua-lva-Cacém, Sintra, construída no ano de 1950, e com uma área bruta de 149,42 m².

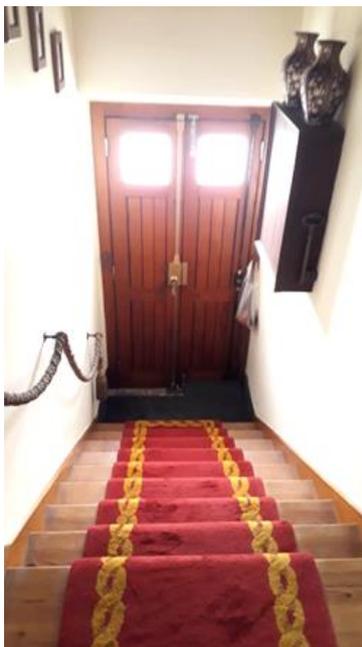
O lance de escadas desenvolve-se demasiado junto à porta de entrada, dificultando o movimento da porta (Figura 4.1).

Figura 4.1 – Escada junto a porta principal (Fonte: de autor), junho 2022.

A escada de acesso ao piso superior apresenta um lance único, com acentuada inclinação, o que a torna pouco funcional, incómoda e perigosa. A escada inclui nove degraus numa extensão de 2,25m (cada degrau tem 0,19m de altura; o cobertor apresenta 1,00m de comprimento e 0,25m de largura; o fochinho tem 0,02m).

Adicionalmente existe uma corda grossa, fixa ao longo de uma das paredes (Figura 4.1) que também não garante apoio ou segurança para quem sobe ou desce a escada.

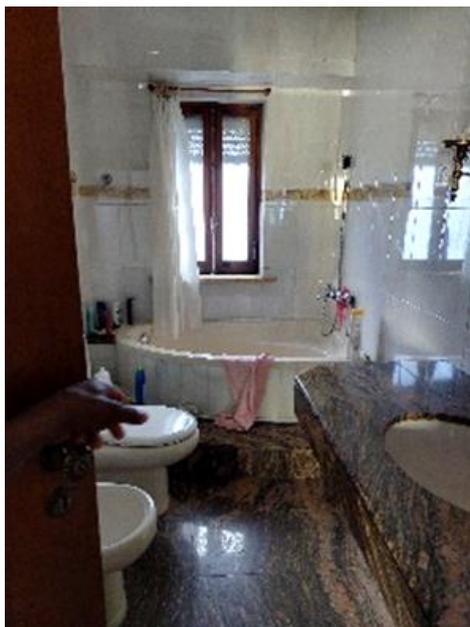
A moradia possui quatro quartos e apenas uma instalação sanitária, o que não cumpre o estabelecido no número 4 do Artigo 68.º do Regulamento Geral das Edificações Urbanas [2]. Os equipamentos, de origem diversa, para além de obsoletos e envelhecidos sofreram algumas adaptações para a sua instalação, o que torna o seu uso desconfortável, como é o caso da banheira instalada sobre uma base elevada, através da construção de uma plataforma com 0,15m de altura, produzindo um ressalto em relação ao pavimento (Figura 4.3).

Figura 4.3 – Interior da instalação sanitária (Fonte: Jorge Mascarenhas), junho 2022.

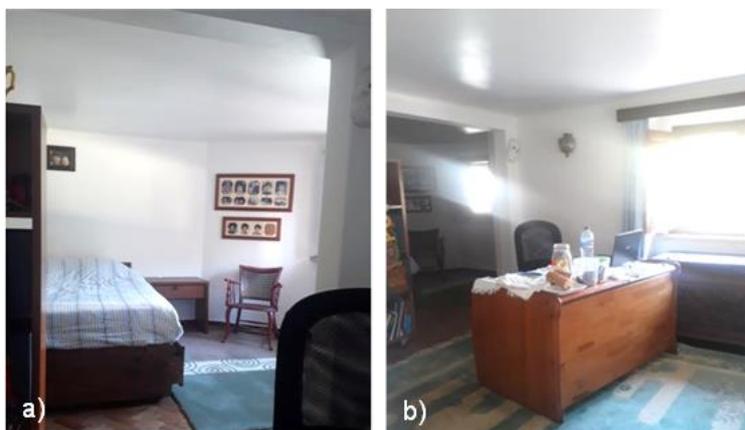
A divisão principal deste piso é um quarto com amplas aberturas para o jardim da frente (Figura 4.4a e 4.4b), no entanto a instalação sanitária é muito distante, pois fica no piso superior, sendo ainda necessário atravessar a cozinha.

Figura 4.4 – Vistas do piso inferior: a) Do quarto; b) Do escritório (Fonte: de autor), junho 2022.

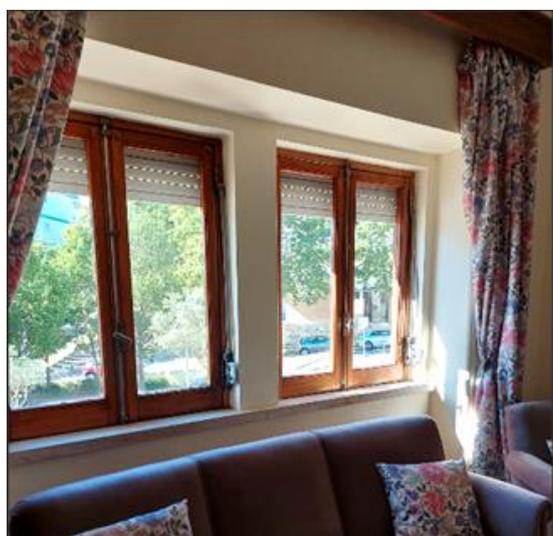
Todos os vãos são em caixilharia de madeira, apresentando em alguns pontos empenos, não assegurando adequada estanquicidade ao vento e à água da chuva. Os vidros são simples não proporcionando conforto térmico e acústico necessários (Figura 4.6).

Figura 4.6 – Aspeto dos vãos de madeira (Fonte: Jorge Mascarenhas), junho 2022.

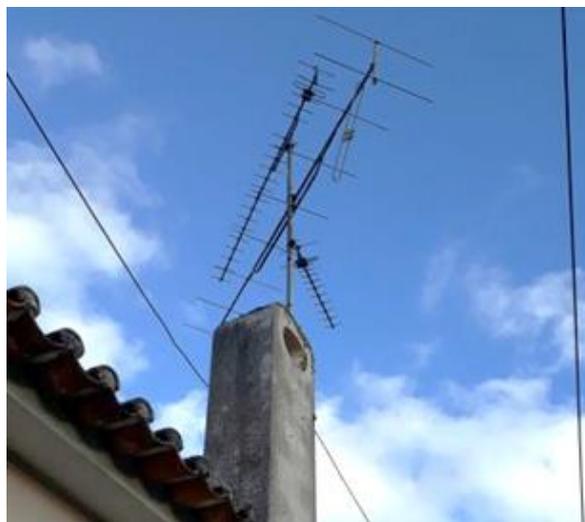
Existem alguns vestígios de ligação ao telefone fixo em cobre. Quanto à instalação para televisão, ainda persistem no topo do edifício algumas antenas sem utilidade. Atualmente existe um cabo a partir da fachada (Figura 4.10) para o interior do edifício com apenas uma caixa para conexão com a sala.

Figura 4.10 – Antenas fixas no topo da chaminé (Fonte: de autor), junho 2022.

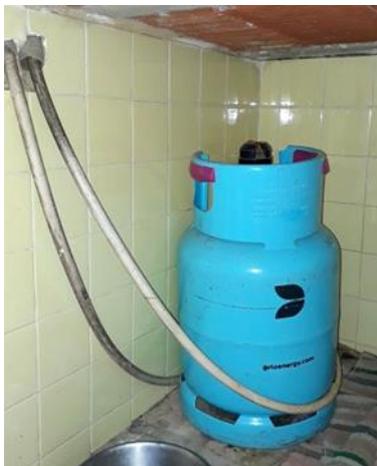
Apesar de a localidade ser servida por rede pública de gás, a moradia não dispõe de uma instalação para o efeito. Existe uma ligação improvisada alimentada por gás de garrafa

localizada no arrumo exterior, sob o pavimento da cozinha, carecendo de um projeto de rede de gás e respetiva instalação em conformidade. (Figura 4.11).

Figura 4.11 – Garrafa de gás (Fonte: de autor), junho 2022.

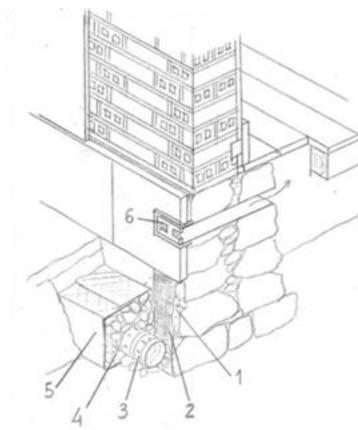
Nesta moradia, verifica-se que é no piso da cave onde persistem os maiores problemas relacionados com humidades. A humidade evidencia-se, essencialmente por ascensão capilar, nas paredes de alvenaria de pedra das fundações, e nas paredes de elevação de alvenaria de tijolo. Esta humidade tenderá a ser agravada pela existência de jardins, cuja rega humedece os terrenos junto à moradia. Como solução propõe-se a execução de um sistema de drenagem em todo o perímetro conforme indicado na figura 6.5 [10].

Figura 6. 5 - Corte em perspectiva da drenagem junto a fundação. 1-Regularização da face da fundação, 2-Pintura betuminosa, 3-Geodreno, 4-Seixo rolado, 5-Geotêxtil, 6-Grelha de ventilação [10].

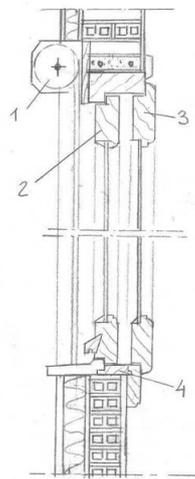
Ainda que os sistemas de caixilharias não sejam estanques por estarem um pouco empenados, estão bem preservados. Propõe-se a retificação da sua geometria e a substituição dos caixilhos existentes por caixilharia de vidro duplo conforme se representa esquematicamente na figura 6.7 [10]. Na cozinha, os vãos serão reforçados com rede mosquiteira e dispositivo de proteção solar.

Figura 6. 7 - Representação esquemática de uma janela em corte longitudinal. 1-Caixa de estores, 2-Caixilho existente, 3-Novo caixilho, 4-Peitoril com corte térmico [10 e 11].

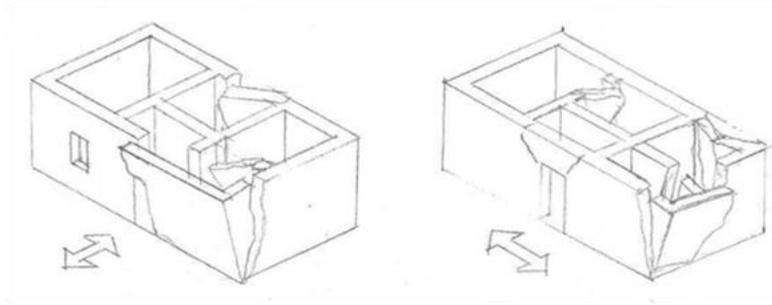
Atendendo aos sistemas construtivos usuais, bem como à regulamentação em vigor na época em que foi construída, prevê-se que a estrutura da moradia seja vulnerável aos efeitos de um sismo, designadamente o deslocamento e colapso das paredes por ação de forças horizontais (Figura 6.8) [11].

Tendo em conta a metodologia desenvolvida por Vicente (2008) [1], o índice de vulnerabilidade sísmica da moradia é de 33,33% com a média ponderada de 14 parâmetros.

Figura 6. 8 - Representação esquemática dos possíveis efeitos que poderão ocorrer perante as ações horizontais de um sismo [10 e 11].
